## UVB-Voruntersuchung inkl. Pflichtenheft

### Hochwasserschutz und Längsvernetzung Zulg Heimberg

## VORABZUG: UVB–Voruntersuchung inkl. Pflichtenheft

### WBP Hochwasserschutz und Längsvernetzung Zulg Heimberg

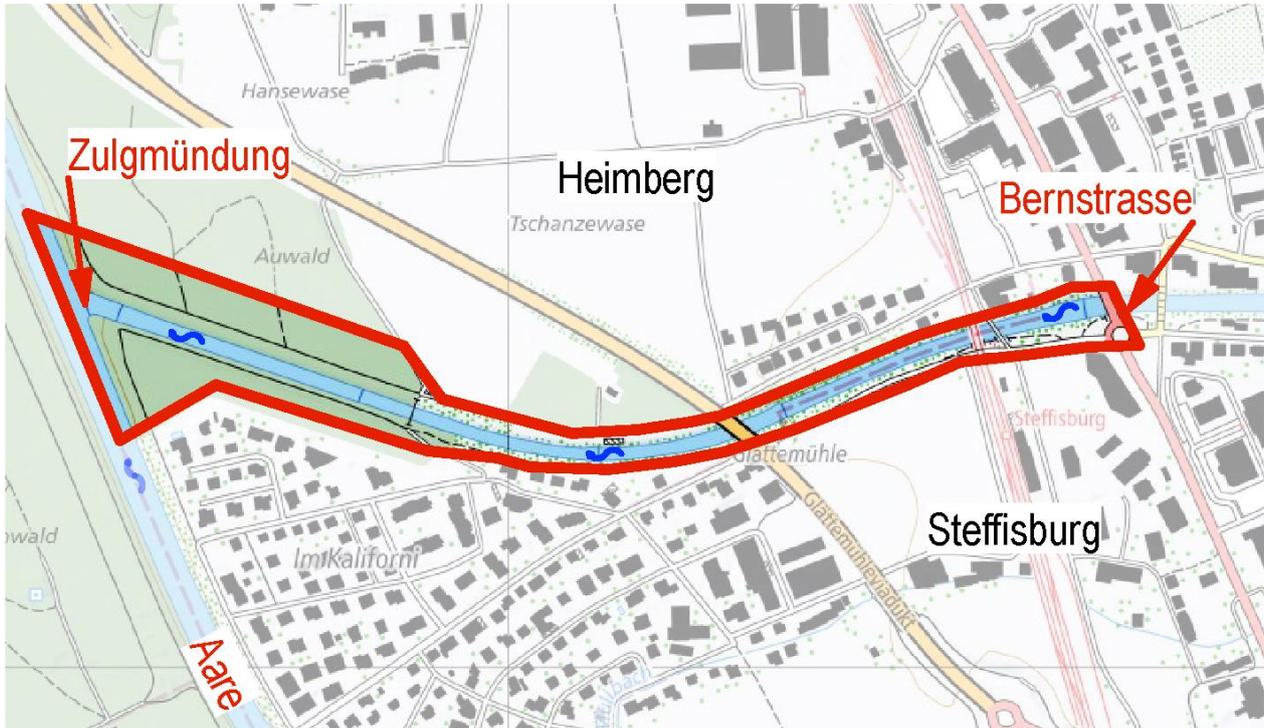
Abbildung 1: Projektperimeter (rot umrandet) zwischen der Zulgmündung und der Brücke Bernstrasse

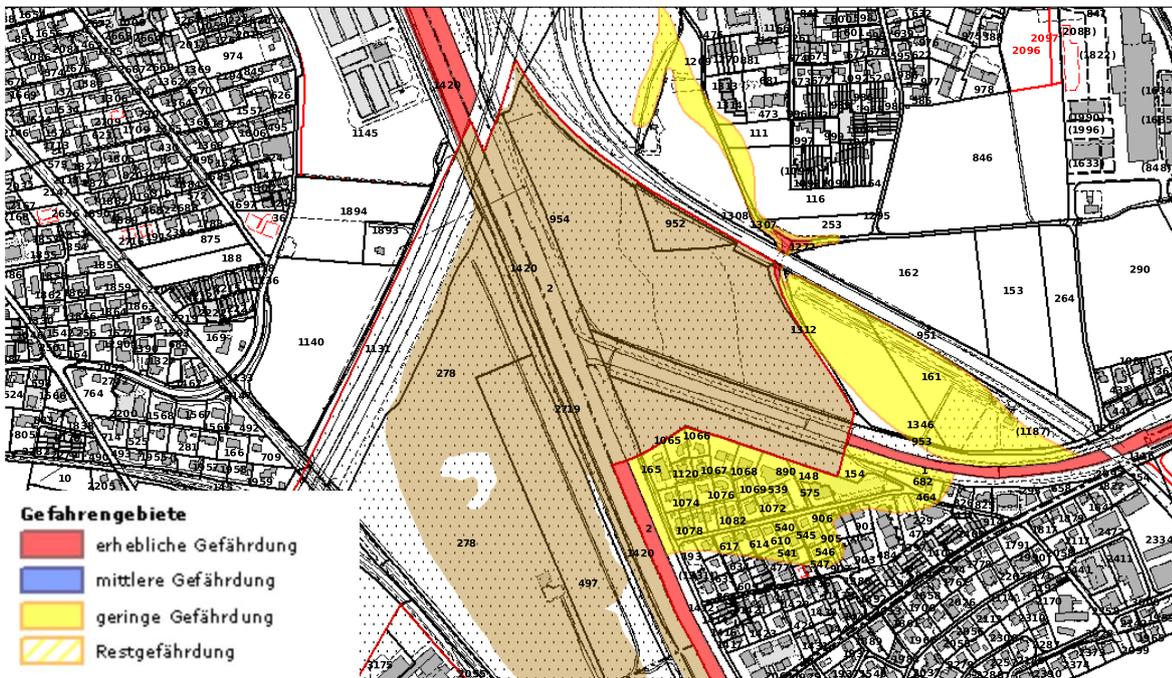
Das Gebiet liegt gemäss der aktuellen Gefahrenkarte in einem Gefährdungsbereich, der als gering eingestuft ist. Der braun gefärbte Bereich enthält, weil ausserhalb des Siedlungsgebiets gelegen, lediglich Gefahrenhinweise. Die Gefahrenhinweise geben keine Auskunft über die Eintretenswahrscheinlichkeit und Intensität möglicher Ereignisse; die Gefährdungsstufe ist somit nicht bestimmt.

Abbildung 4: Ausschnitt kantonale Gefahrenkarte (Geoportal Kanton Bern)

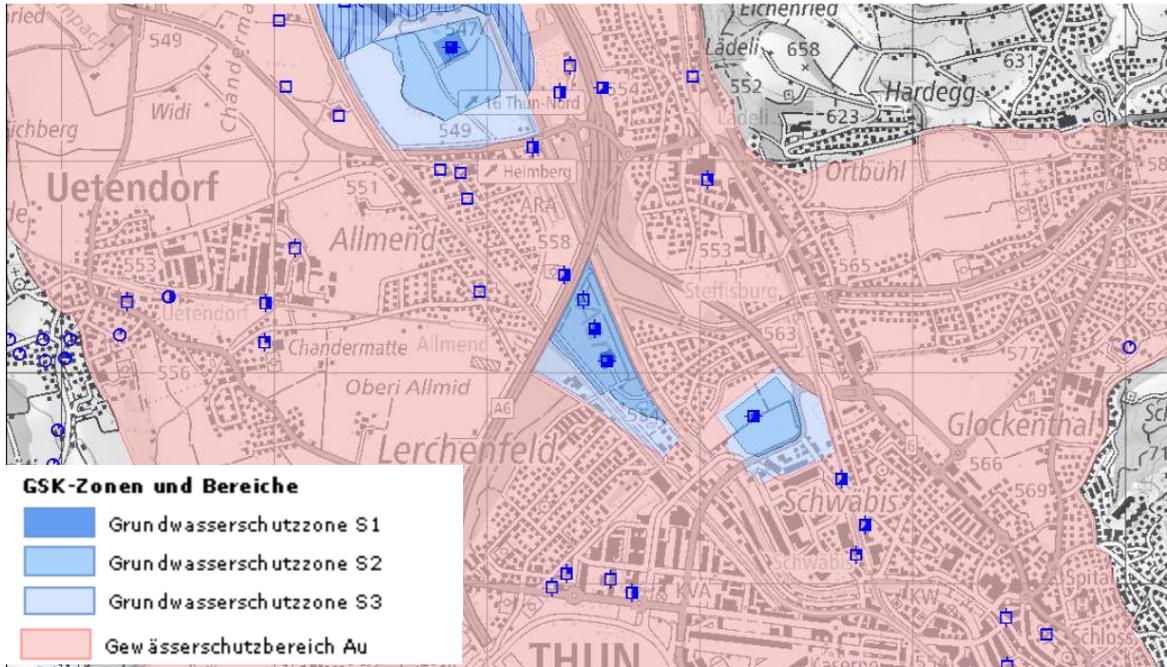
Abbildung 5: Ausschnitt Gewässerschutzkarte (Geoportal Kanton Bern)

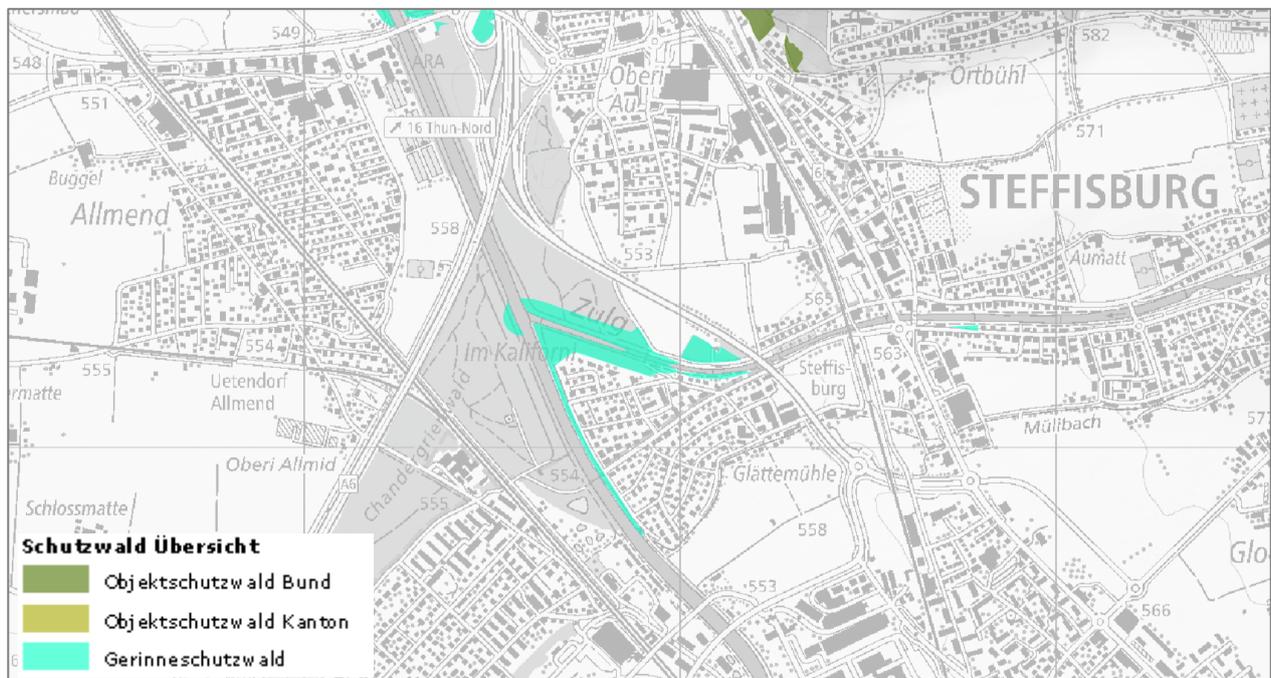
Der Bereich der Zulgmündung ist beidseitig als Gerinneschutzwald ausgewiesen.

Abbildung 6: Ausschnitt kantonale Schutzwaldhinweiskarte (Geoportal Kanton Bern)

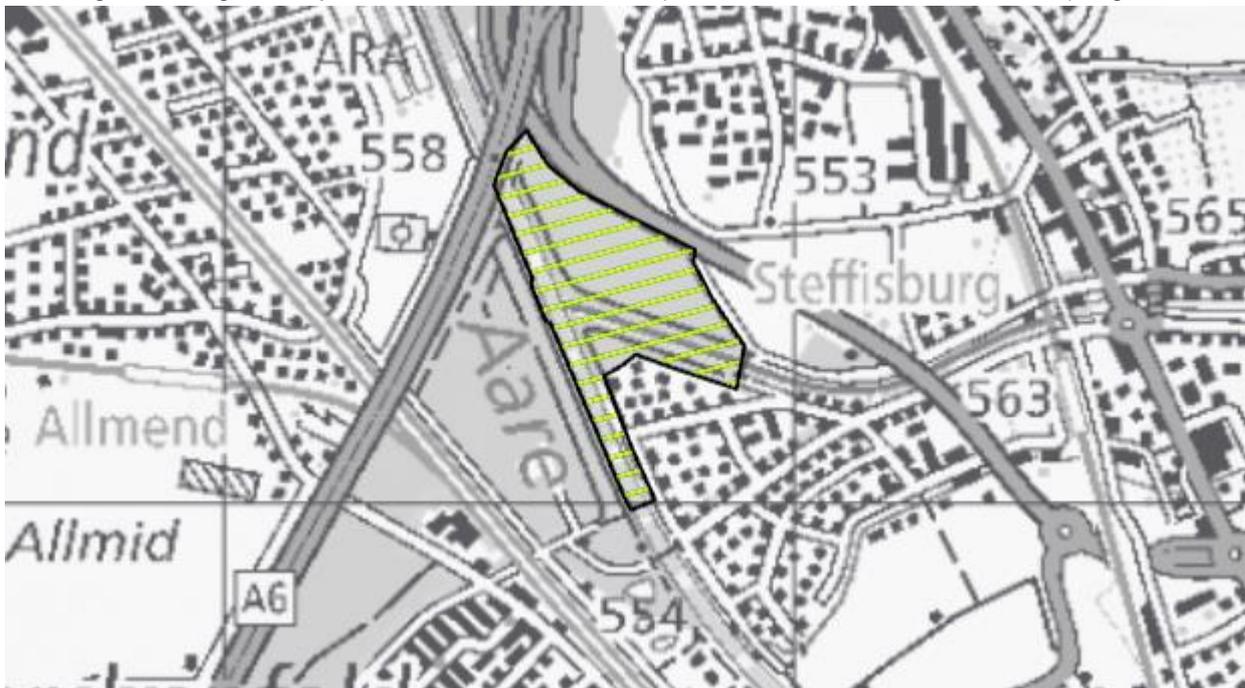
Die Zulg-Mündung ist als potenzielle Auenlandschaft (ausserhalb des Bundesinventars) registriert.

Abbildung 10: Potenzielles Biotop Auenlandschaft. (Geoportal Kanton Bern)

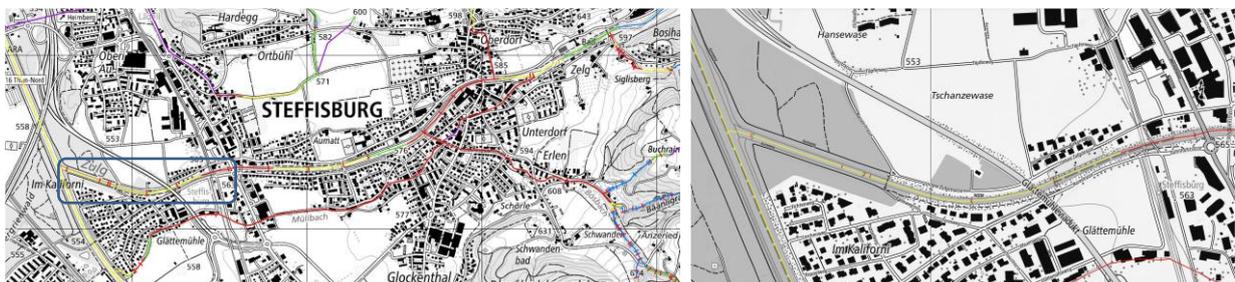
Wird die Ökomorphologie bis oberhalb Steffisburg noch mit überwiegend naturnah bis wenig beeinträchtigt angegeben, ändert sich dies ab hier. Die Ökomorphologie der Zulg ab Beginn des Siedlungsgebietes bis zu ihrer Mündung in die Aare ist über weite Strecken als stark beeinträchtigt oder naturfremd bezeichnet. Eine Ausnahme bildet eine als wenig beeinträchtigt eingestufte Strecke im Bereich des Oberstufenschulhauses von Steffisburg. Auf aktuellen Luftbildern sind jedoch keine massgeblichen Unterschiede bezüglich Ökomorphologie in diesem Teil verglichen mit ober- und unterhalb liegenden Flächen festzustellen. Deshalb muss diese Einordnung als nicht plausibel eingestuft werden. Gründe für die schlechte ökomorphologische Einstufung sind das kanalisierte Flussbett, die hart verbauten Ufer sowie die zahlreichen z.T. hohen Abstürze, welche eine Längsvernetzung für viele aquatische Organismen verhindern.

Abbildung 14: Ökomorphologie der Zulg ab Beginn Siedlungsgebiet Steffisburg bis zur Mündung und im Projektperimeter. Blau: natürlich/naturnah, grün: wenig beeinträchtigt, gelb: stark beeinträchtigt, rot: naturfremd/künstlich. Rote Balken: Abstürze. Blaue Umrandung: Projektperimeter

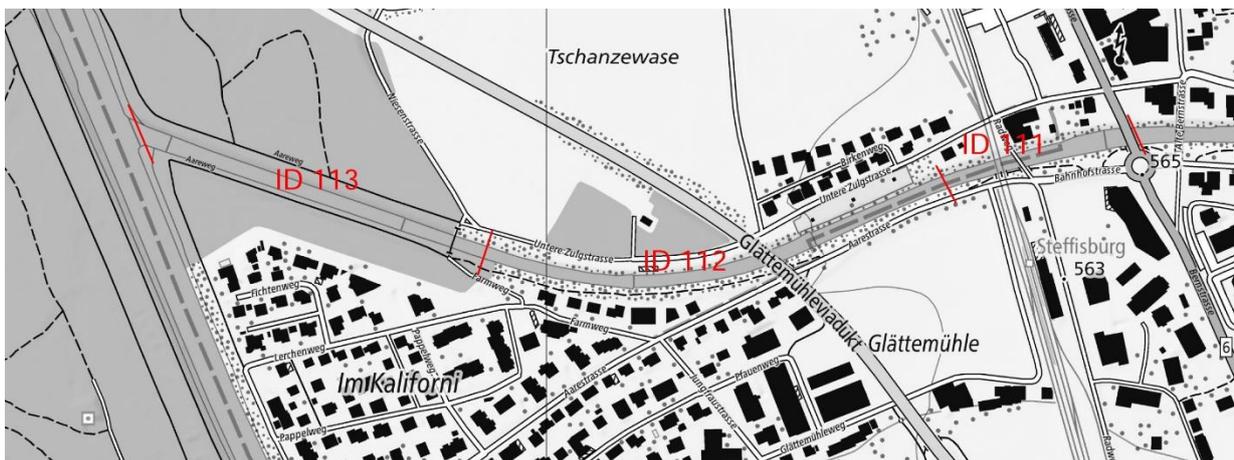
Basierend auf diesen Daten erfolgte die Beurteilung des Ausgangszustandes. Dafür wurde für den Lebensraum Zulg die Methode BESB<sub>FG</sub> (Beurteilung von Eingriffen in schützenswerte Biotop – Methodenergänzung Fließgewässer, Entwurf, Stand 07.07.2020) verwendet. Die Zulg wurde dafür in drei Unterabschnitte gegliedert.

Abbildung 15: Unterabschnitte des Projektperimeters für die Beurteilung des Ausgangszustandes. © map.geo.admin.ch

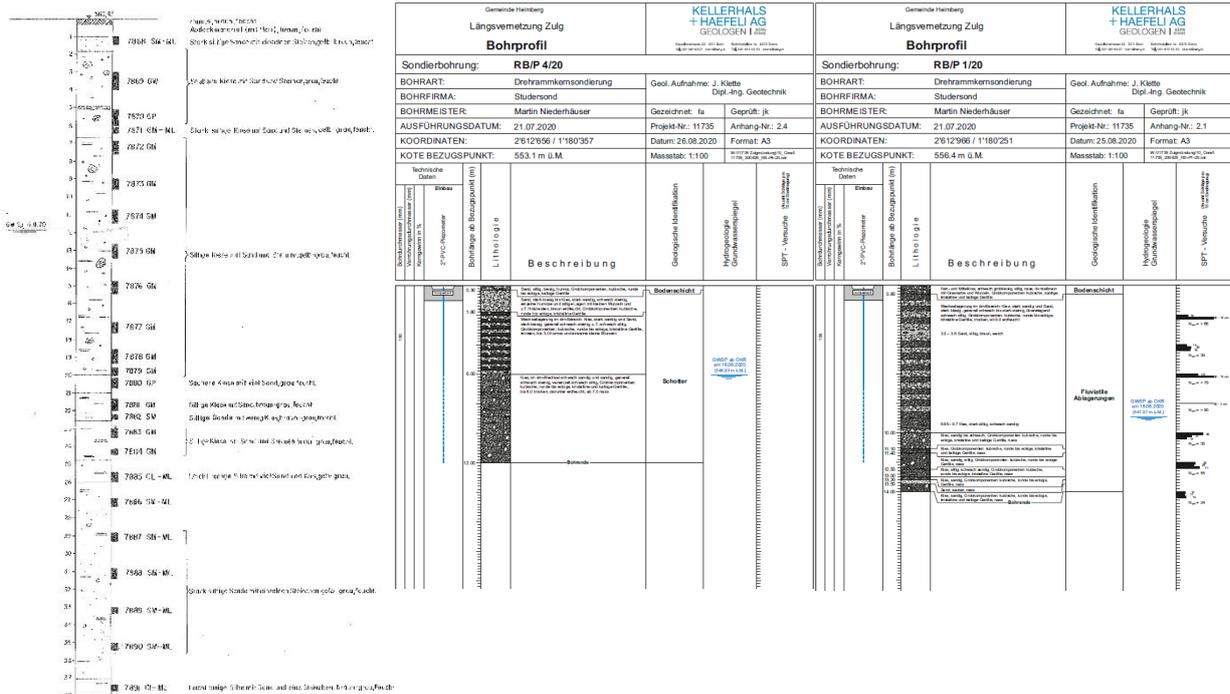
Abbildung 16: Bohrprofile aus dem Bereich des Pfeilers Autobahnzubringer-Viadukts bei der Zulug, beim Kalisteg Rechts) und in der Zulgmündung (Mitte) (Geoportal / Bericht K+H)

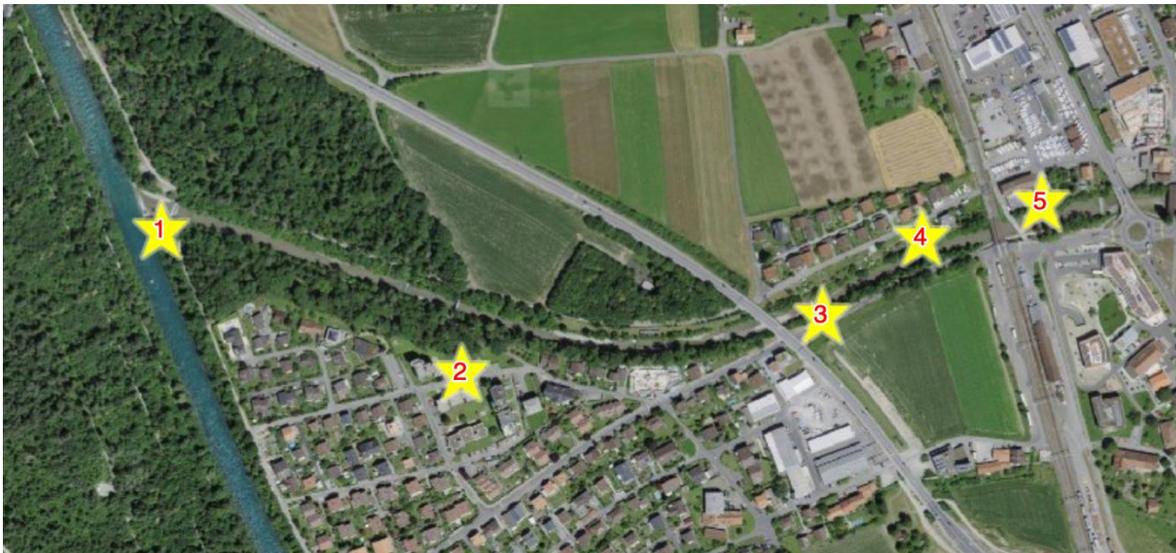
Abbildung 17 Standorte mit Vorkommen invasiver Neophyten im oder angrenzend an den Projektperimeter.

1) Sommerflieder an der Zulgmündung; 2) Gartenabfälle im Kaliforni, z.B. Kirschlorbeer; 3) alte Robinnien im Ufergehölz; 4) Goldruten in Ruderalfläche; 5) Japanknöterich, Kirschlorbeer, Goldruten und Berufkraut am Ufer des Privatgrundstücks (Grundlage: map.geo.admin)

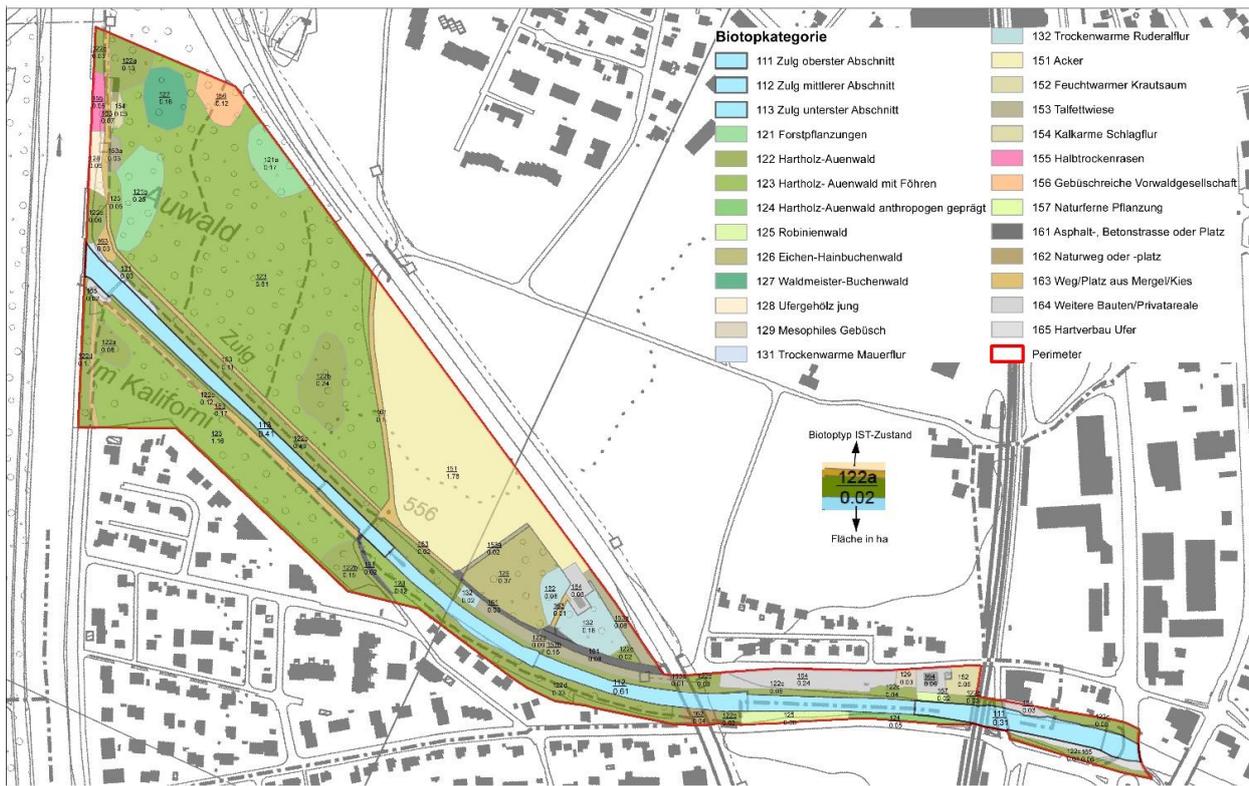
Abbildung 22 Istzustandsaufnahme der Lebensräume gemäss der Methode BESB (und Ergänzung BESB<sub>FC</sub>)

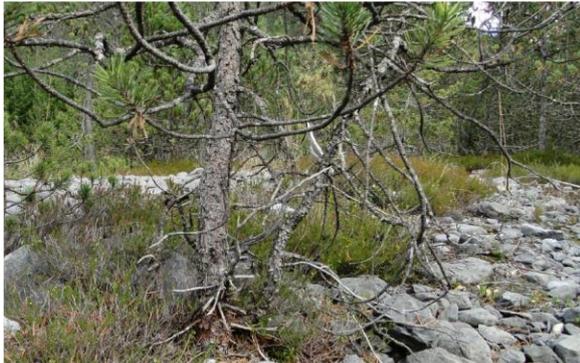
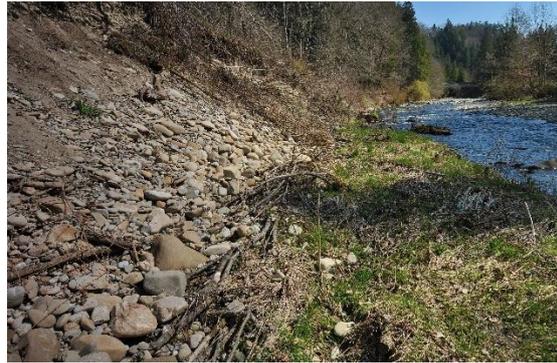
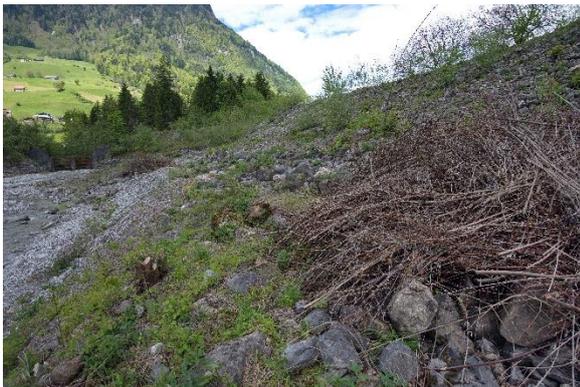
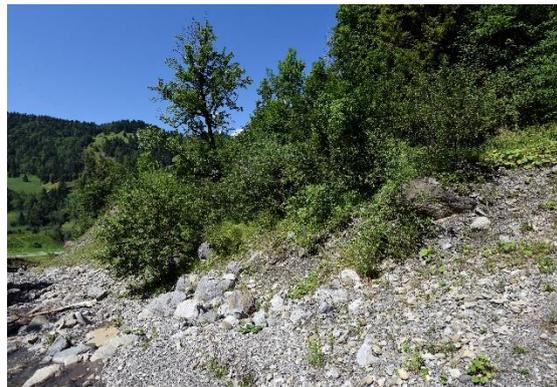
Die langgezogenen Geröllriegel in der Uferböschung sowie entlang des Wanderwegs sollen ausserhalb des regelmässigen Hochwasserbereichs liegen, aber Geröllablagerungen wie nach einem HQ100 nachempfunden sein. Sie sind lang und flach und mit Holz durchsetzt. Folgende Bilder zeigen ideale natürliche Lebensräume für Reptilien entlang von Fliessgewässern:

Abbildung 23 Beispiele natürlicher Lebensräume für jene Reptilienarten, die entlang der Zulg anhand geeigneter Ersatzmassnahmen gefördert werden sollen.

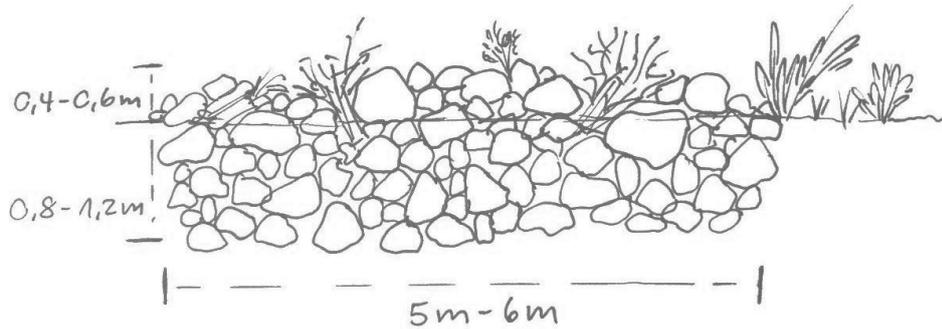
Liegt ein Teil der Steinstrukturen im Boden, dienen sie Reptilien und anderen Kleintieren auch als Unterschlupf für die Überwinterung. Das Steinmaterial (Korngrösse 20-50 cm) kann aus dem Zulgmaterial gesiebt werden.

Abbildung 24 Skizze der langgezogenen Ersatzmassnahmen für Reptilien. Nur etwa 50 cm der Struktur liegt oberirdisch, der Rest unterirdisch.

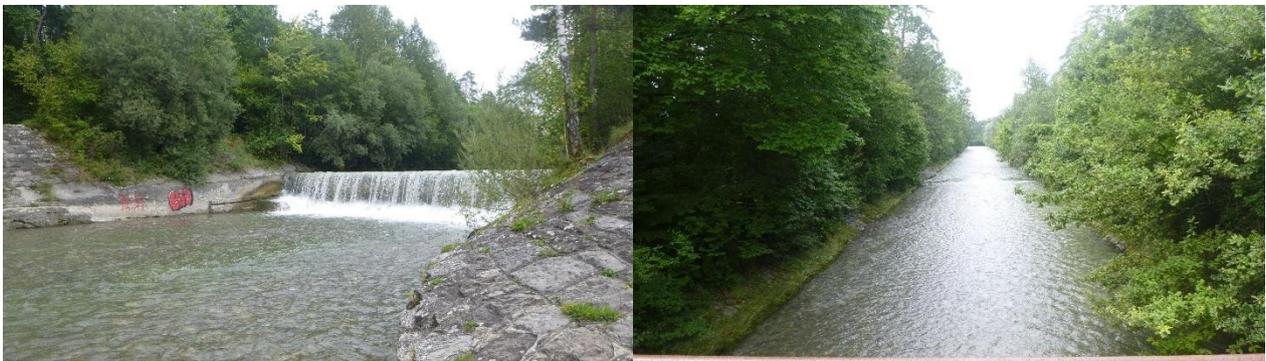
Abbildung 26: Erscheinungsbild der Zulg im Mündungsbereich (links) und im unteren Abschnitt, zwischen Kalisteg und Aare (rechts)

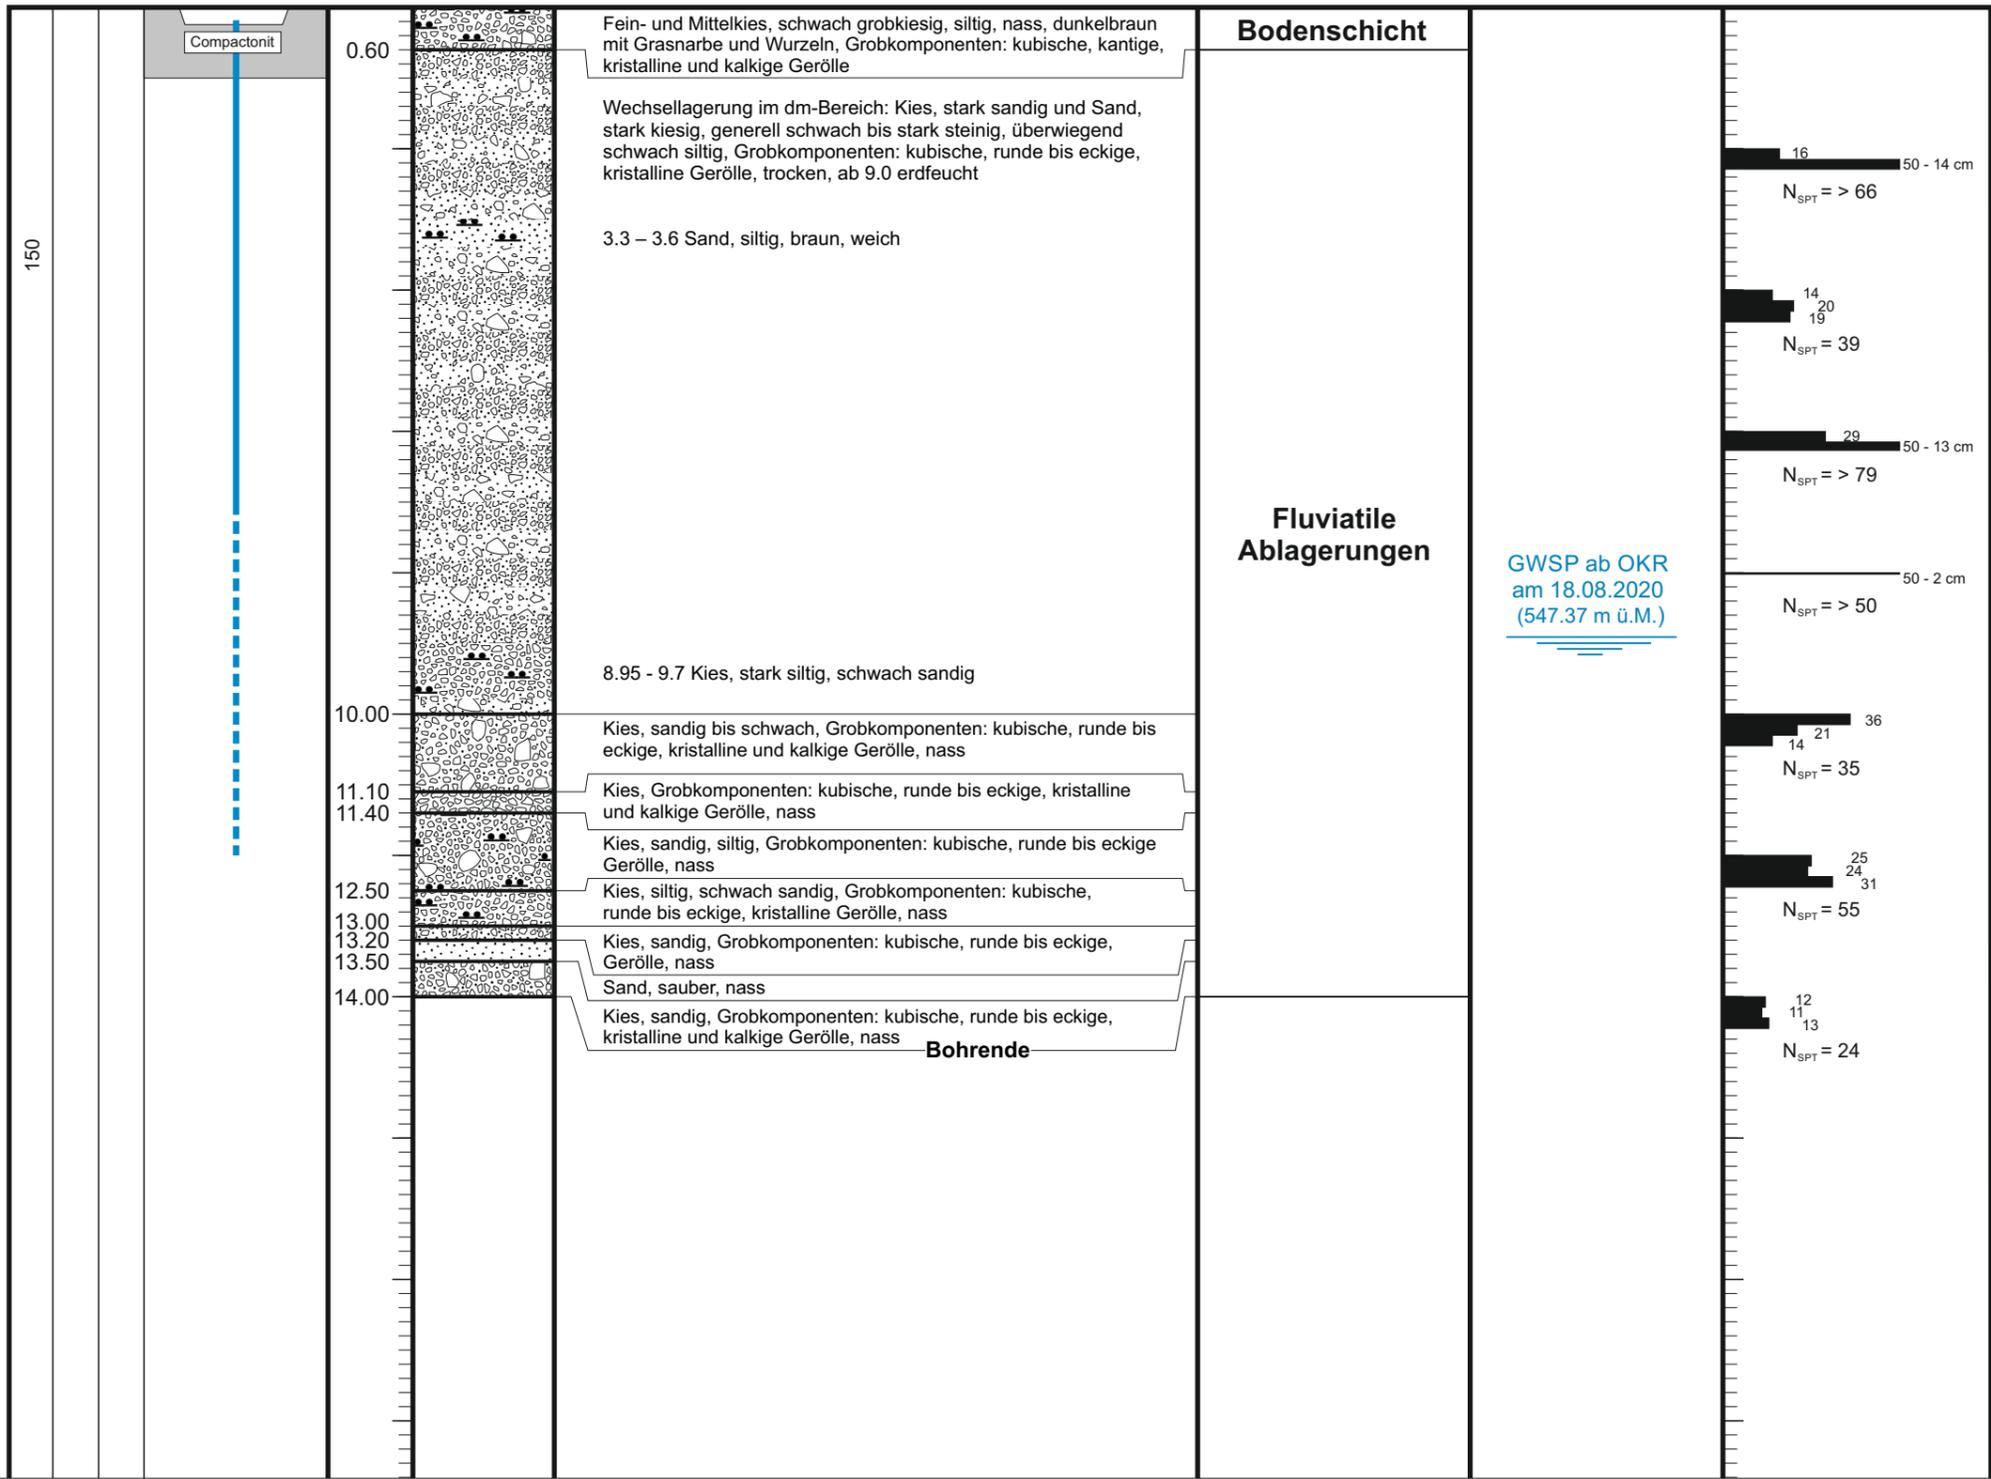
# Bohrprofil

Technische Daten				Bohrlänge ab Bezugspunkt (m)	Lithologie	Beschreibung	Geologische Identifikation	Hydrogeologie Grundwasserspiegel	SPT - Versuche (Anzahl Schläge pro 15 cm Eindringung)
Bohrdurchmesser (mm)	Verrohrungsdurchmesser (mm)	Kerngewinn in %	Einbau 2"-PVC-Piezometer

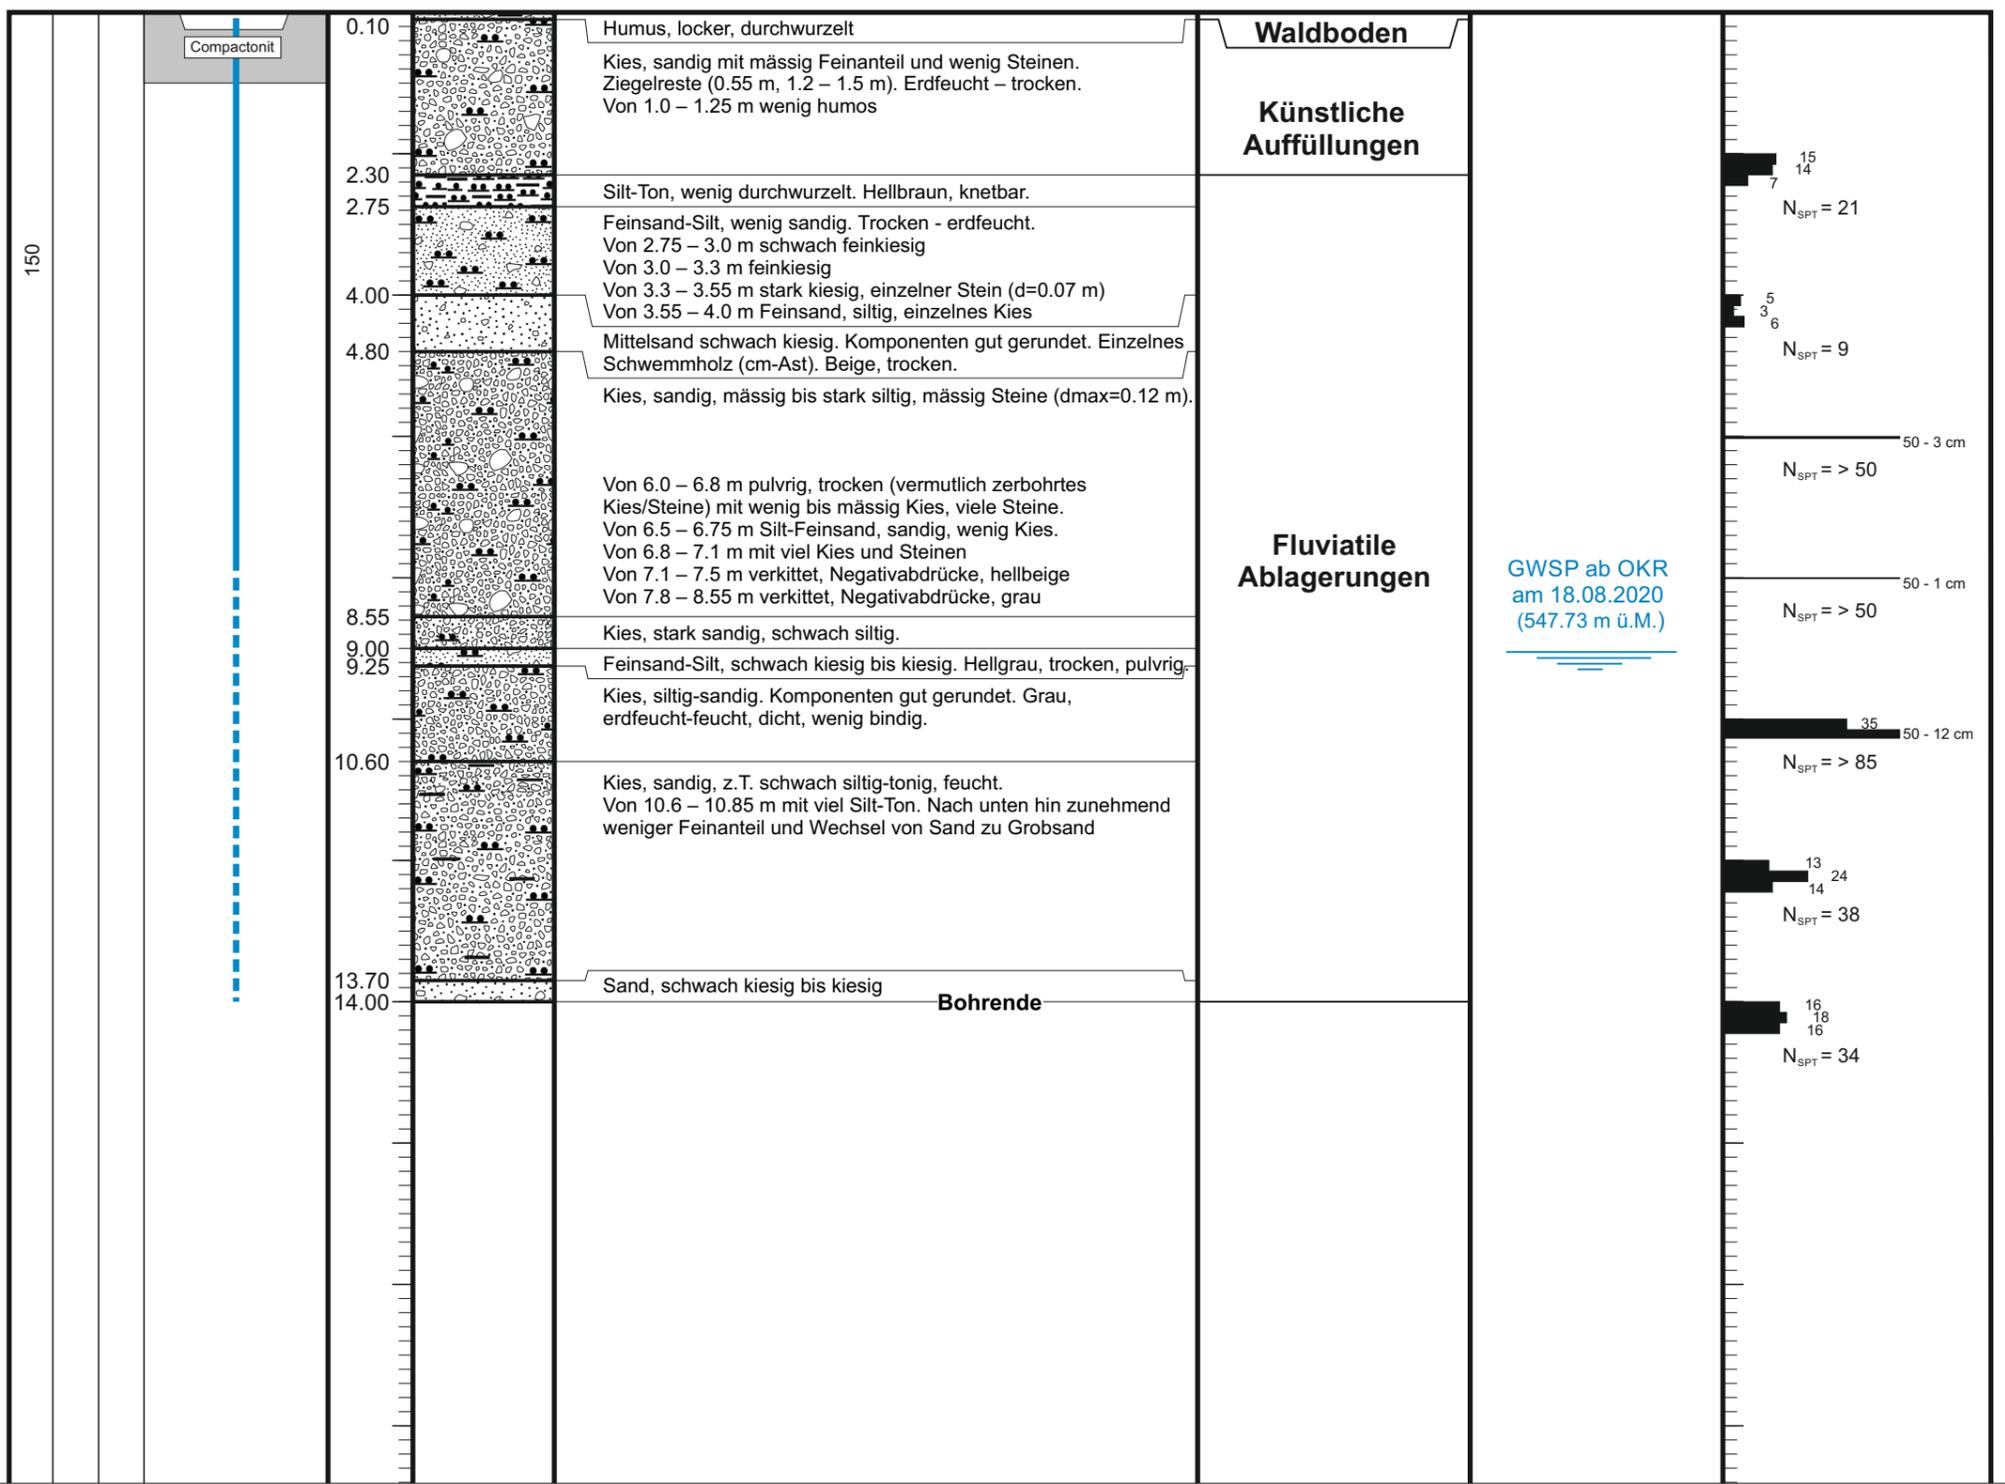
Technische Daten		Bohrlänge ab Bezugspunkt (m)	Lithologie	Beschreibung	Geologische Identifikation	Hydrogeologie Grundwasserspiegel	SPT - Versuche (Anzahl Schläge pro 15 cm Eindringung)
Bohrdurchmesser (mm)	Verrohrungsdurchmesser (mm)

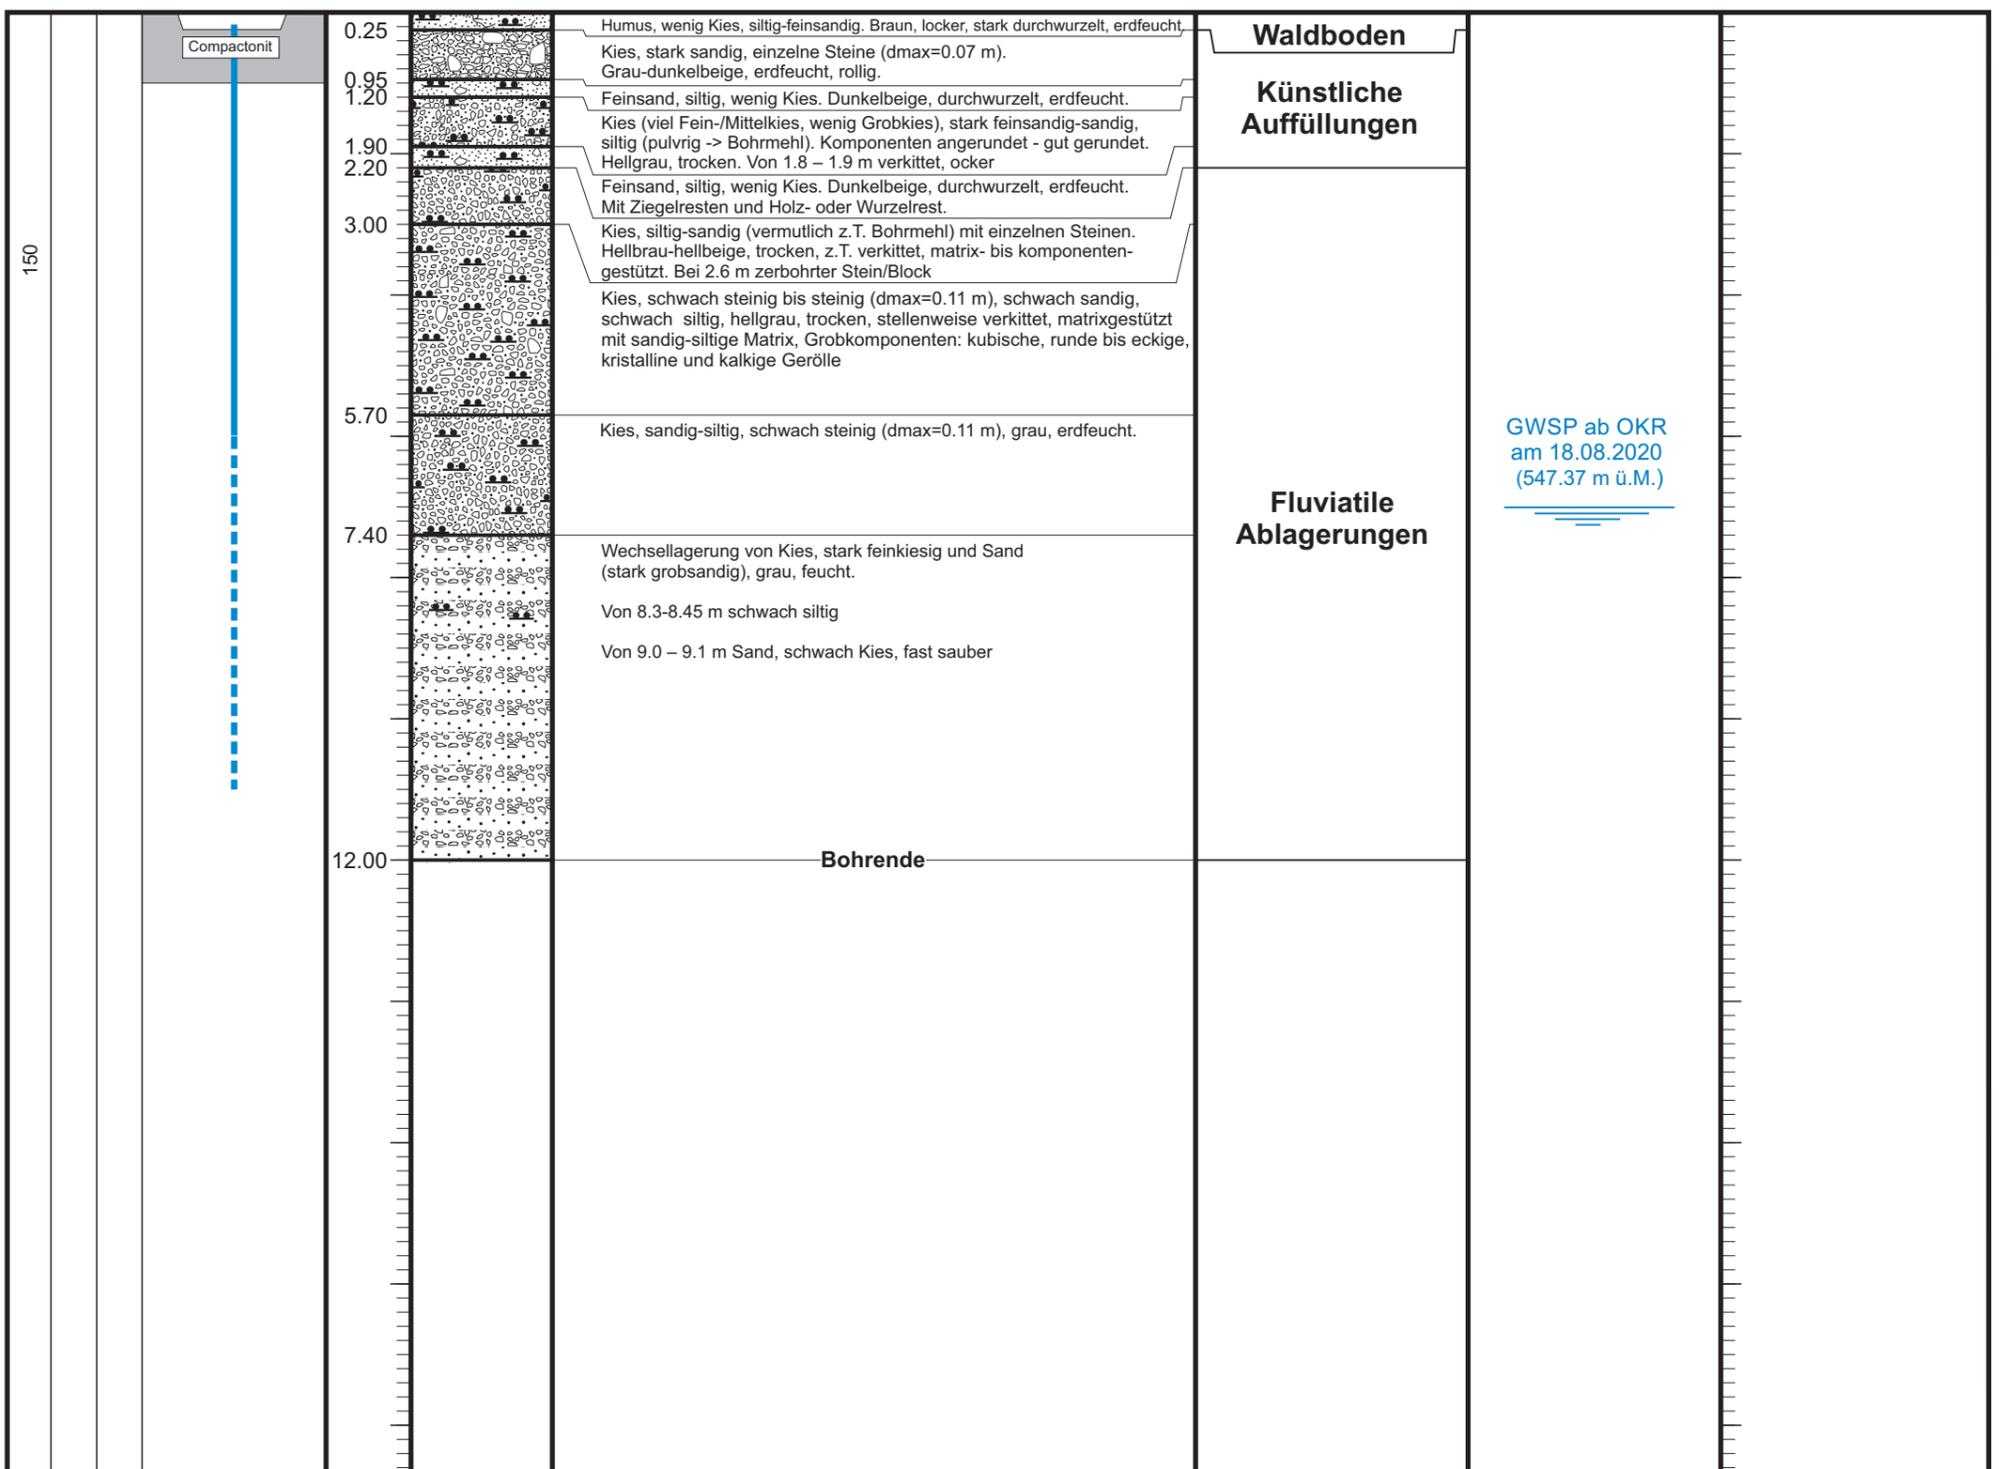
Technische Daten		Bohrlänge ab Bezugspunkt (m)	Lithologie	Beschreibung	Geologische Identifikation	Hydrogeologie Grundwasserspiegel	SPT - Versuche <small>(Anzahl Schläge pro 15 cm Eindringung)</small>
Bohrdurchmesser (mm)	Verrohrungsdurchmesser (mm)

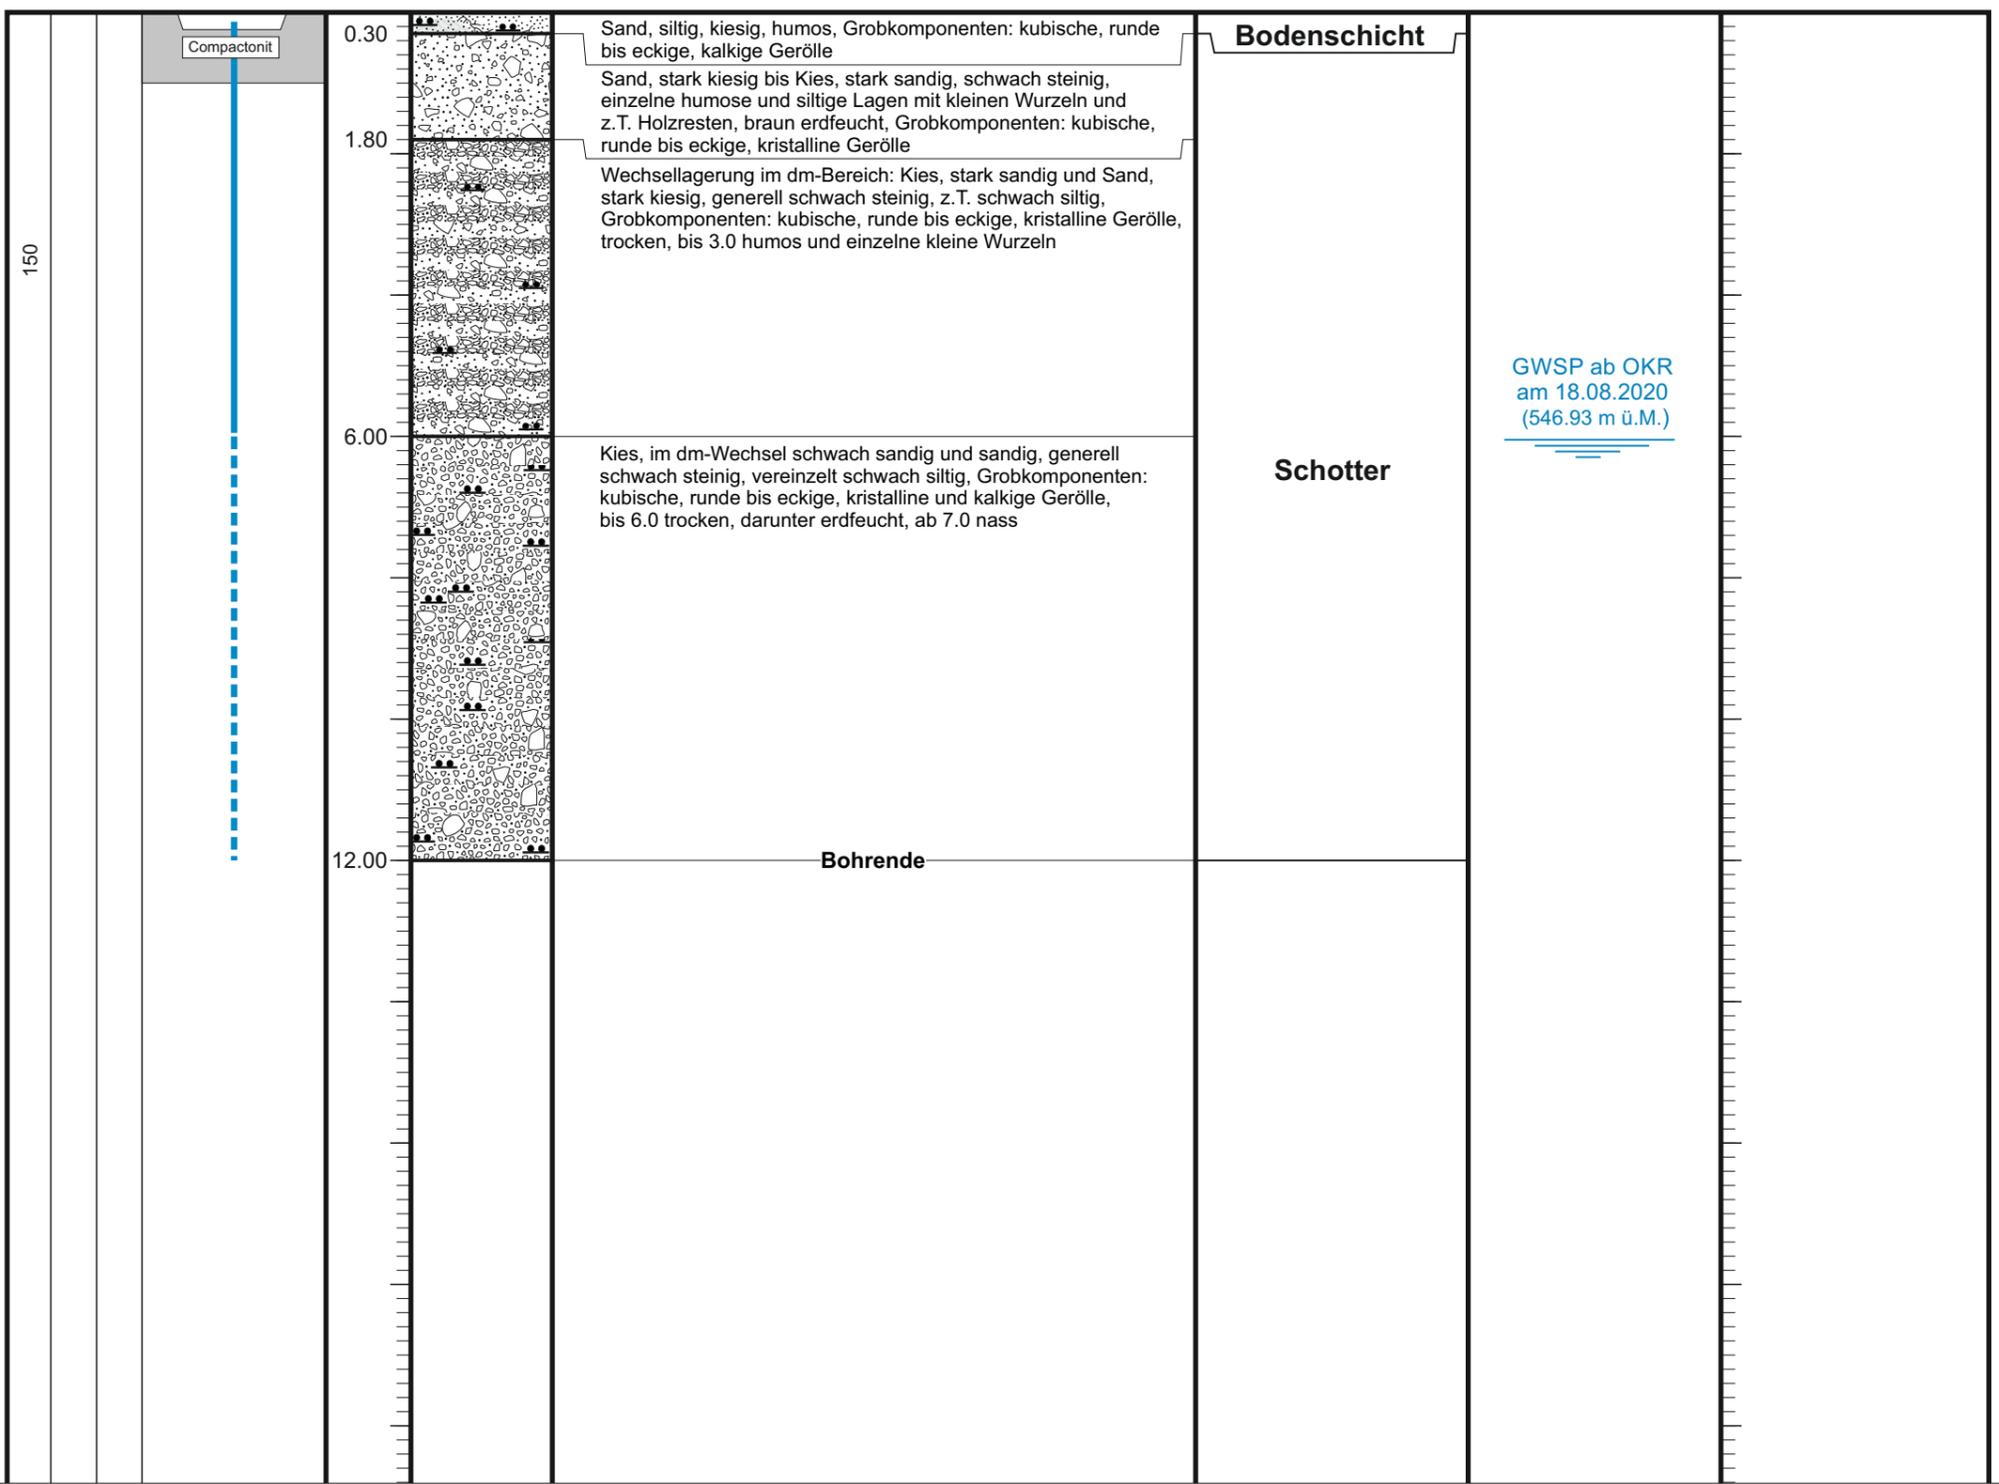
Technische Daten				Bohrlänge ab Bezugspunkt (m)	Lithologie	Beschreibung	Geologische Identifikation	Hydrogeologie Grundwasserspiegel	SPT - Versuche <small>(Anzahl Schläge pro 15 cm Eindringung)</small>
Bohrdurchmesser (mm)	Verrohrungsdurchmesser (mm)	Kerngewinn in %	Einbau 2"-PVC-Piezometer
