## UVB-Voruntersuchung inkl. Pflichtenheft

### Hochwasserschutz und Längsvernetzung Zulg Heimberg

## VORABZUG: UVB–Voruntersuchung inkl. Pflichtenheft

### WBP Hochwasserschutz und Längsvernetzung Zulg Heimberg

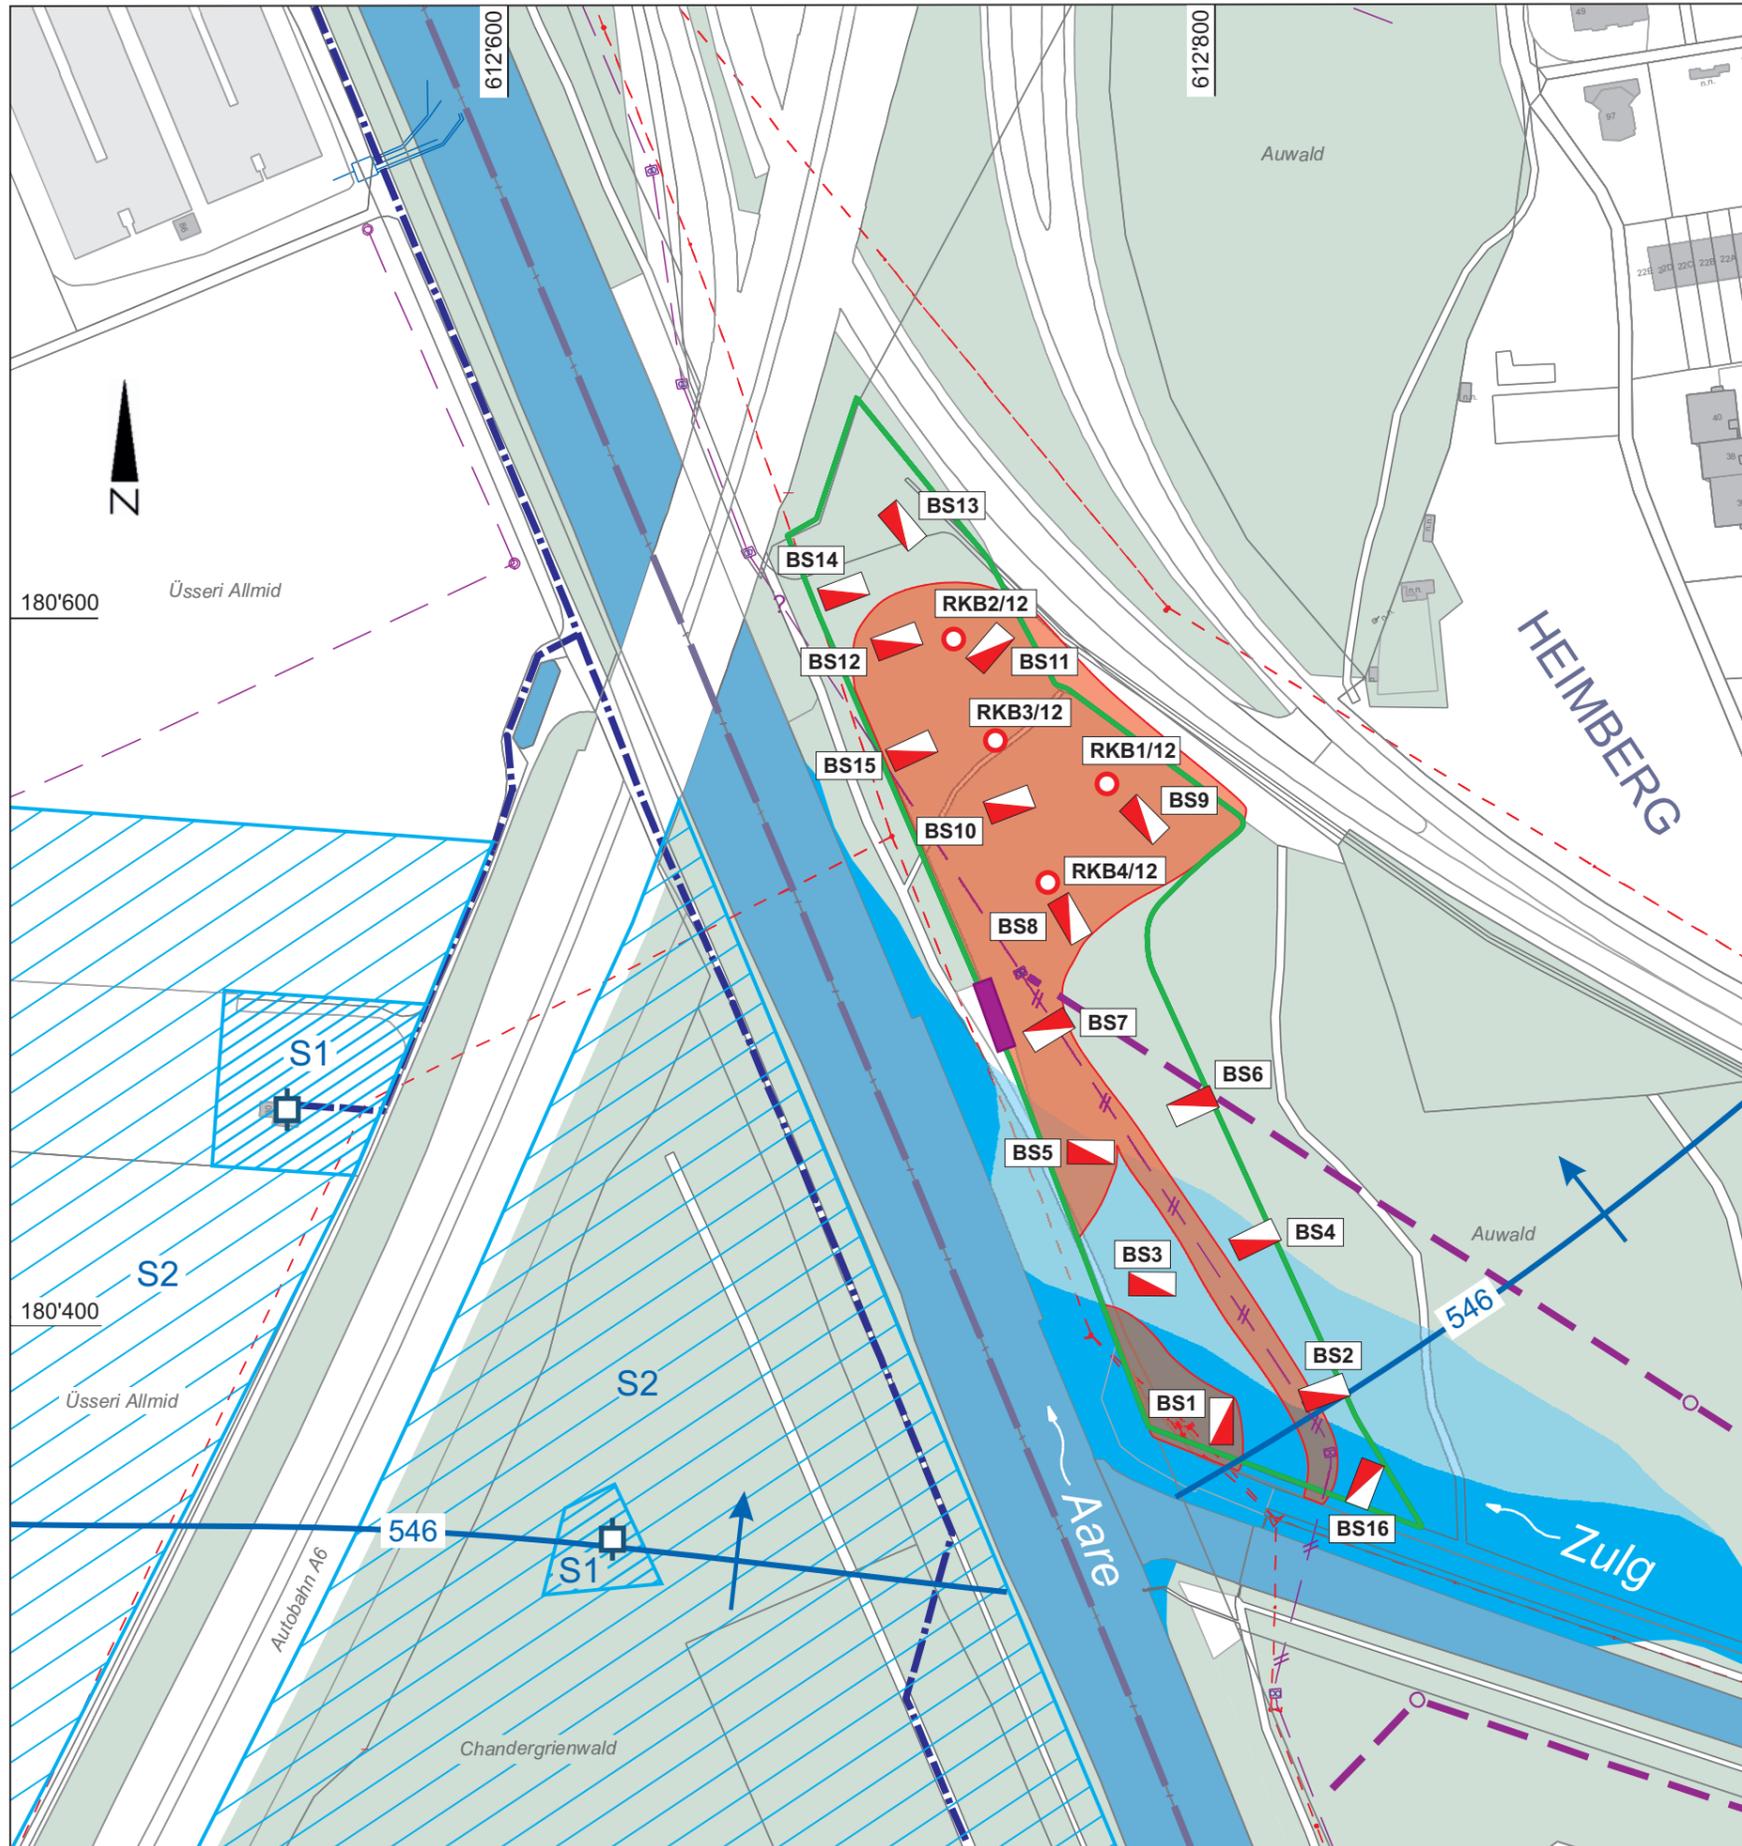
Tiefbauamt des Kantons Bern  
Oberingenieurkreis II  
**Deponie Auwald**  
**Historische und Technische**  
**Untersuchung**  
**Situation 1 : 2'000**

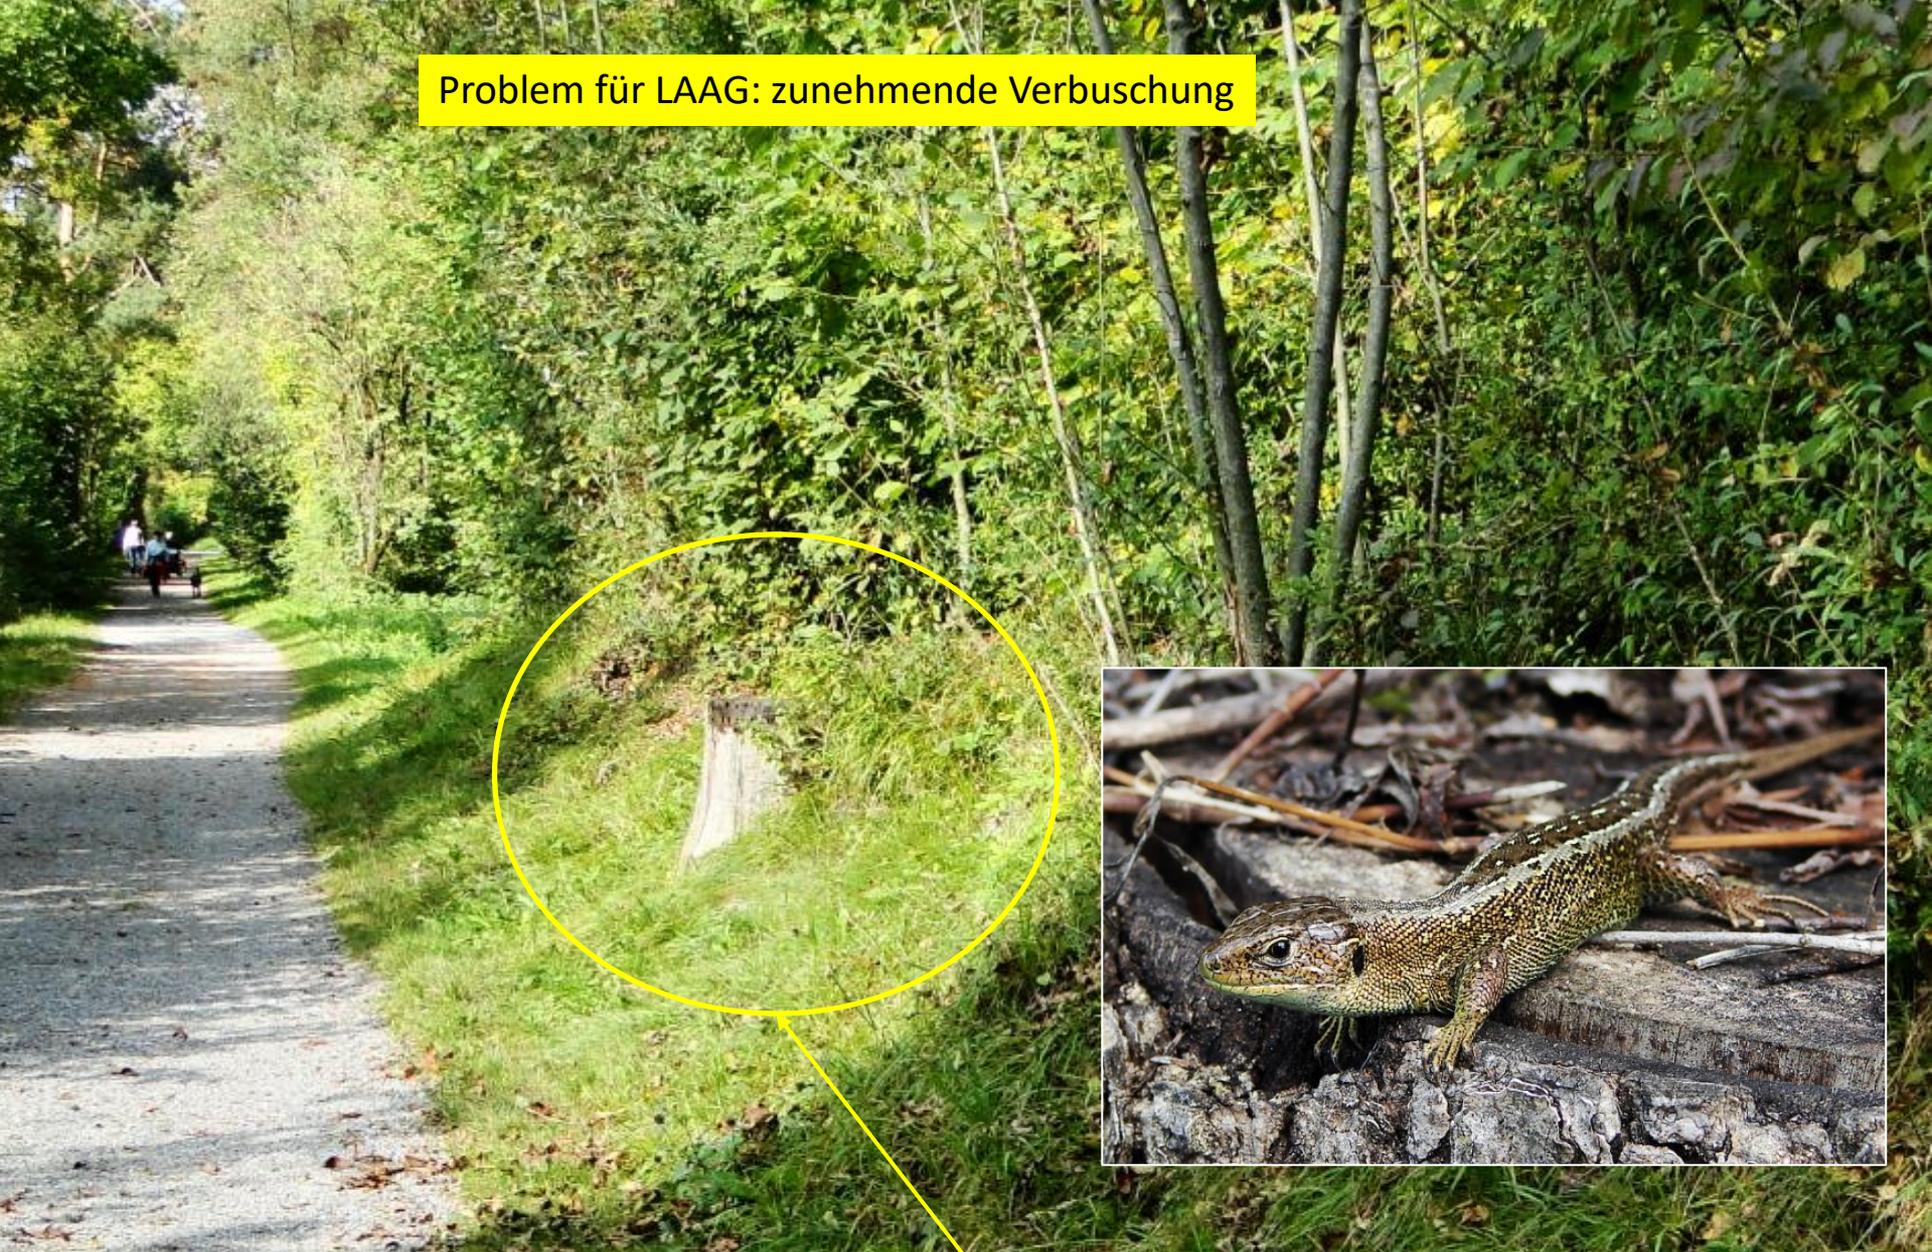
Problem für LAAG: zunehmende Verbuschung

01.10.2010, von der Perimetergrenze ca 400m aareabwärts. An mehreren solchen Stellen waren während den Monitorings 2009/2010 regelmässig Zauneidechsen anzutreffen. Seither hat die Verbuschung zugenommen, die Stellen sind für LAAG kaum mehr genügend besonnt, heute findet man hier diese Art nicht mehr. POMU lebt jetzt hier.
